ΤΕΧΝΙΚΗ ΕΚΘΕΣΗ

ΑΝΑΛΥΣΗΣ ΥΦΙΣΤΑΜΕΝΗΣ ΚΑΤΑΣΤΑΣΗΣ & ΟΔΗΓΙΕΣ ΓΙΑ ΤΗΝ ΑΠΟΚΑΤΑΣΤΑΣΗ ΛΙΘΟΣΤΡΩΤΟΥ ΜΟΝΟΠΑΤΙΟΥ ΣΤΗ ΣΚΟΠΕΛΟ

Θέση: Άγιος Κωνσταντίνος, Γλυφονέρι,
Σκοπέλου Ν. Μαγνησίας

Ιδιοκτησία: Δήμος Σκοπέλου

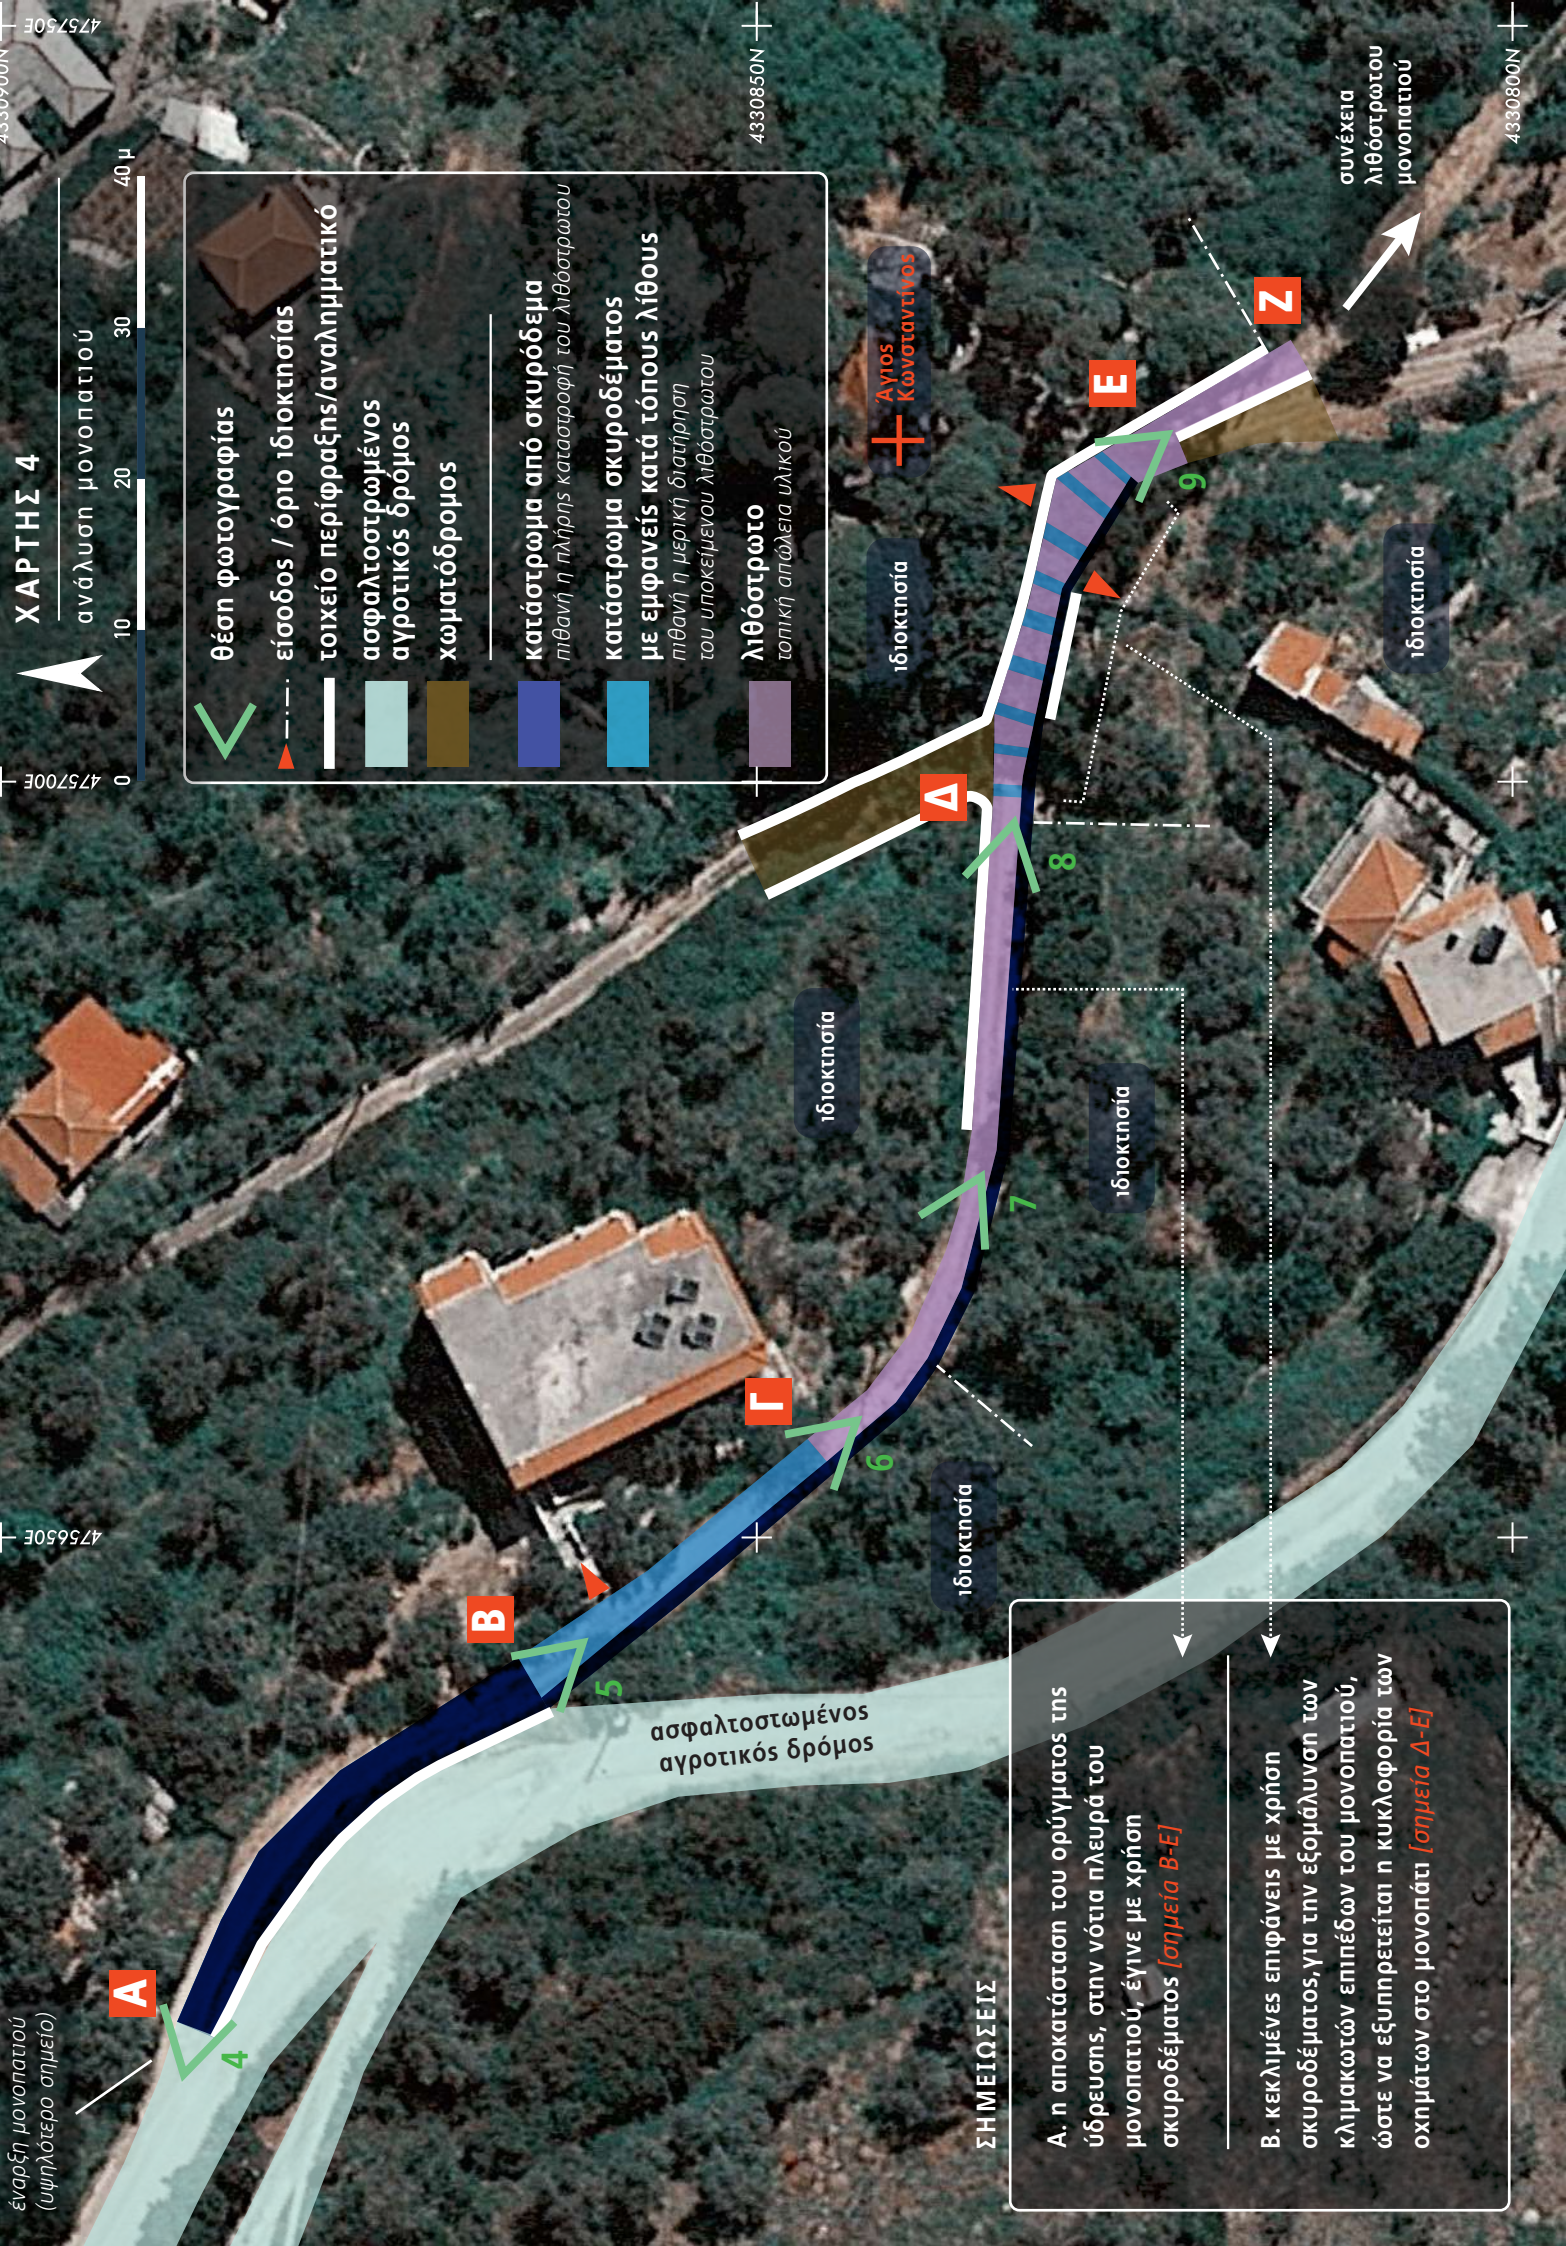
ΧΑΡΤΗΣ 4

A. η αποκατάσταση του ορύγματος της ύδρευσης, στην νότια πλευρά του μονοπατιού, έγινε με χρήση σκυροδέματος [σημεία B-E]

B. κεκλιμένες επιφάνειες με χρήση σκυροδέματος, για την εξομάλυνση των κλιμακωτών επιπέδων του μονοπατιού, ώστε να εξυπηρετείται η κυκλοφορία των οχημάτων στο μονοπάτι [σημεία Δ-Ε]
