ΤΕΧΝΙΚΗ ΕΚΘΕΣΗ

ΑΝΑΛΥΣΗΣ ΥΦΙΣΤΑΜΕΝΗΣ ΚΑΤΑΣΤΑΣΗΣ & ΟΔΗΓΙΕΣ ΓΙΑ ΤΗΝ ΑΠΟΚΑΤΑΣΤΑΣΗ ΛΙΘΟΣΤΡΩΤΟΥ ΜΟΝΟΠΑΤΙΟΥ ΣΤΗ ΣΚΟΠΕΛΟ

Θέση: Άγιος Κωνσταντίνος, Γλυφονέρι,
Σκοπέλου Ν. Μαγνησίας

Ιδιοκτησία: Δήμος Σκοπέλου

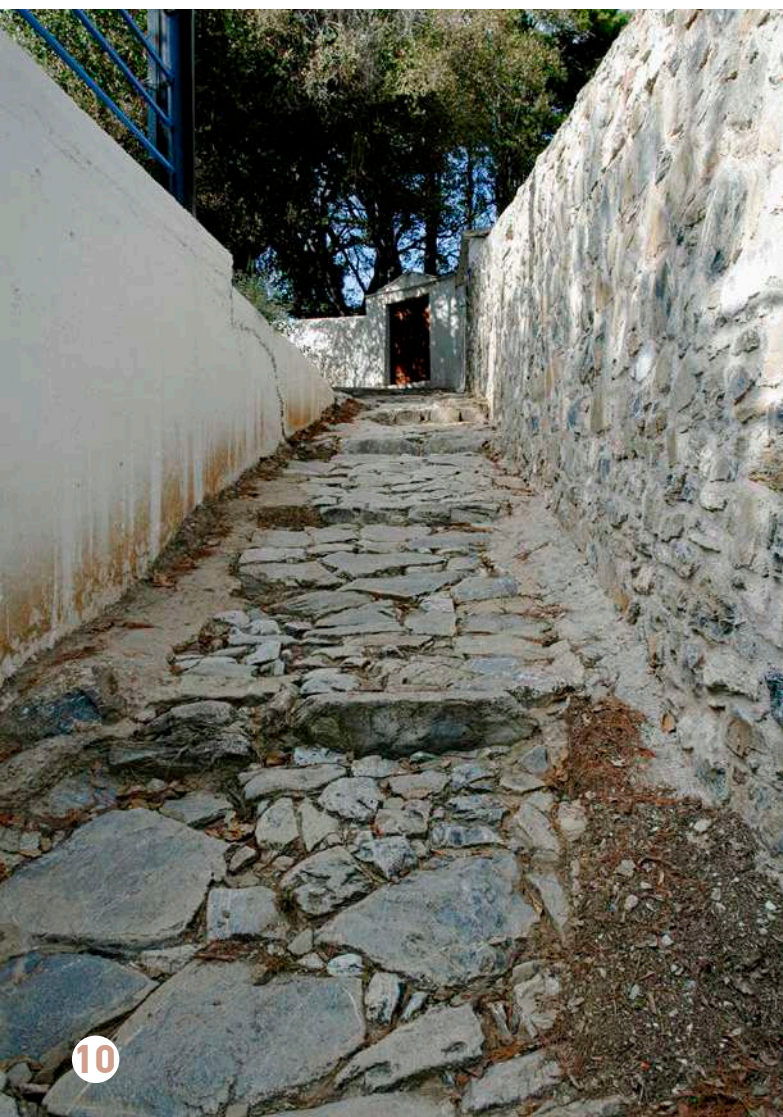
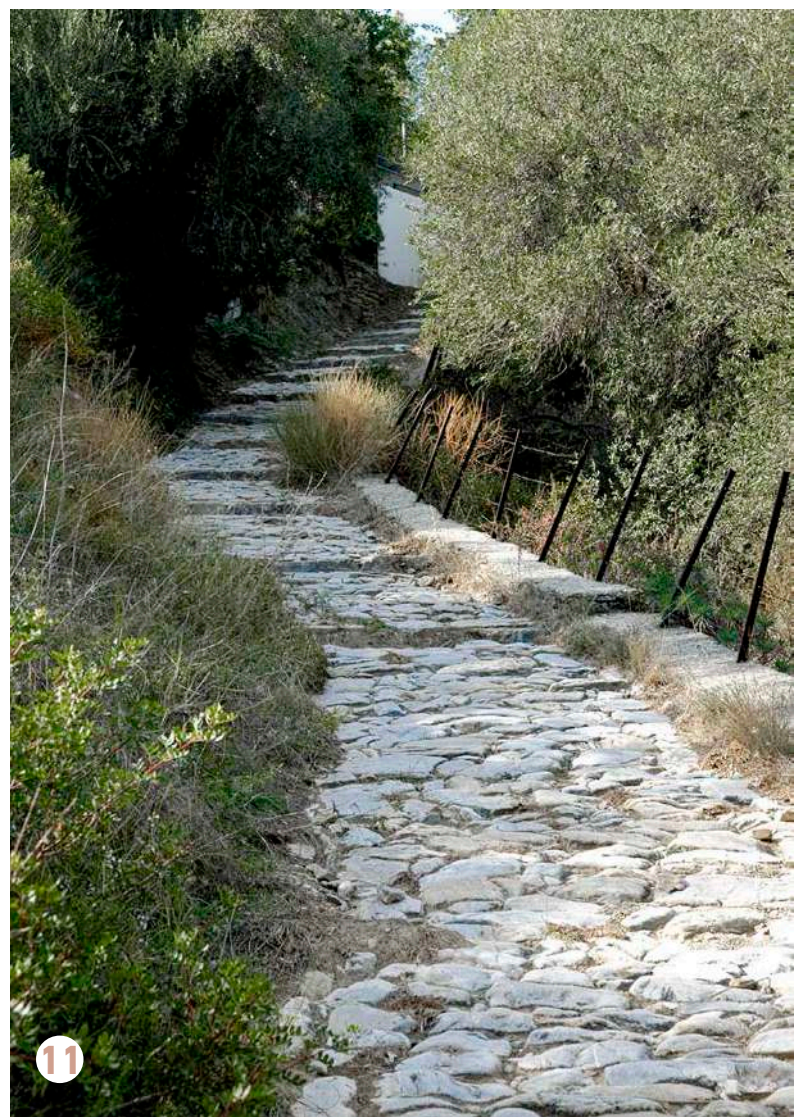
Στη συνέχεια από το **σημείο Γ έως το σημείο Δ** (από όπου ξεκινά στα ΒΔ αγροτικός δρόμος και ο μαντρότοιχος του προαύλιου χώρου του Αγ. Κωνσταντίνου) εμφανίζεται το παλαιό λιθόστρωτο, κυρίως η βόρεια παρειά του. Στη θέση της νότιας παρειάς του μονοπατιού υπάρχει το όρυγμα της ύδρευσης το οποίο έχει πληρωθεί με σκυρόδεμα, εξού και η απώλεια υλικού στην πλευρά αυτή [βλ. *Εικ. 07 & 08*].

Στο επόμενο τμήμα, από το **σημείο Δ έως το σημείο Ε**, στο οποίο η κλίση είναι εντονότερη, το μονοπάτι αποκτά τη μορφή κλιμακωτής ράμπας. Σε επαφή με το ρίχτι των σκαλοπατιών και επί του λιθόστρωτου, δημιουργήθηκαν κεκλιμένα επίπεδα με τη χρήση σκυροδέματος, ώστε να εξομαλυνθεί η υψομετρική διαφορά και να εξυπηρετηθεί η κυκλοφορία των οχημάτων. Ανάμεσα από στρώσεις αυτές του σκυροδέματος είναι εμφανές το οδόστρωμα με το παλαιό λιθόστρωτο, που βρίσκεται σε καλύτερη κατάσταση από τα προηγούμενα τμήματα. Στη νότια πλευρά του μονοπατιού συνεχίζει να εμφανίζεται το όρυγμα της ύδρευσης πληρωμένο με σκυρόδεμα. Στη θέση αυτή ενδεχομένως να υπήρχε κανάλι για τα όμβρια, όμως αυτό δεν μπορεί να τεκμηριωθεί με τα υπάρχοντα δεδομένα [βλ. *Εικ. 09*].

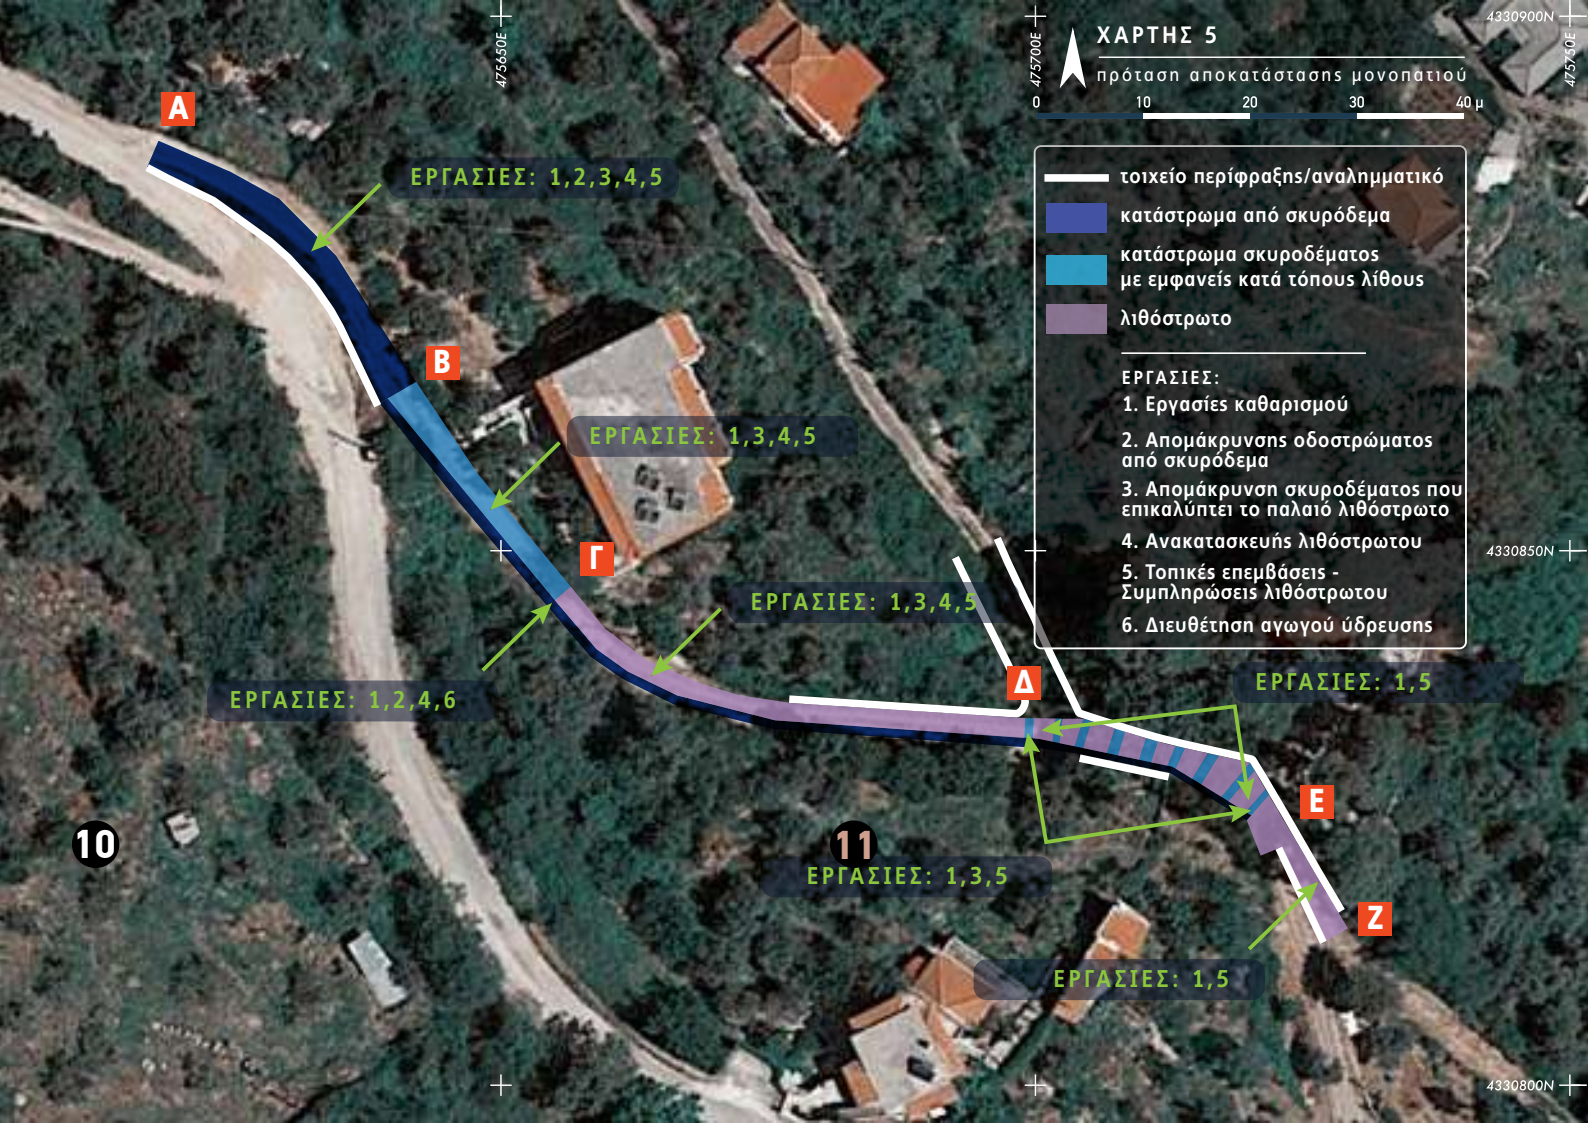
Στο τελευταίο τμήμα, από το **σημείο Ε ως το σημείο Ζ**, το λιθόστρωτο βρίσκεται σε ακόμη καλύτερη κατάσταση χωρίς εμφανείς αλλοιώσεις, πιθανότατα λόγω της μη κυκλοφορίας οχημάτων, καθώς το πλάτος του μειώνεται και εν συνεχεία δεν υπάρχουν είσοδοι κατοικημένων παράπλευρων ιδιοκτησιών [βλ. *Εικ. 10*].

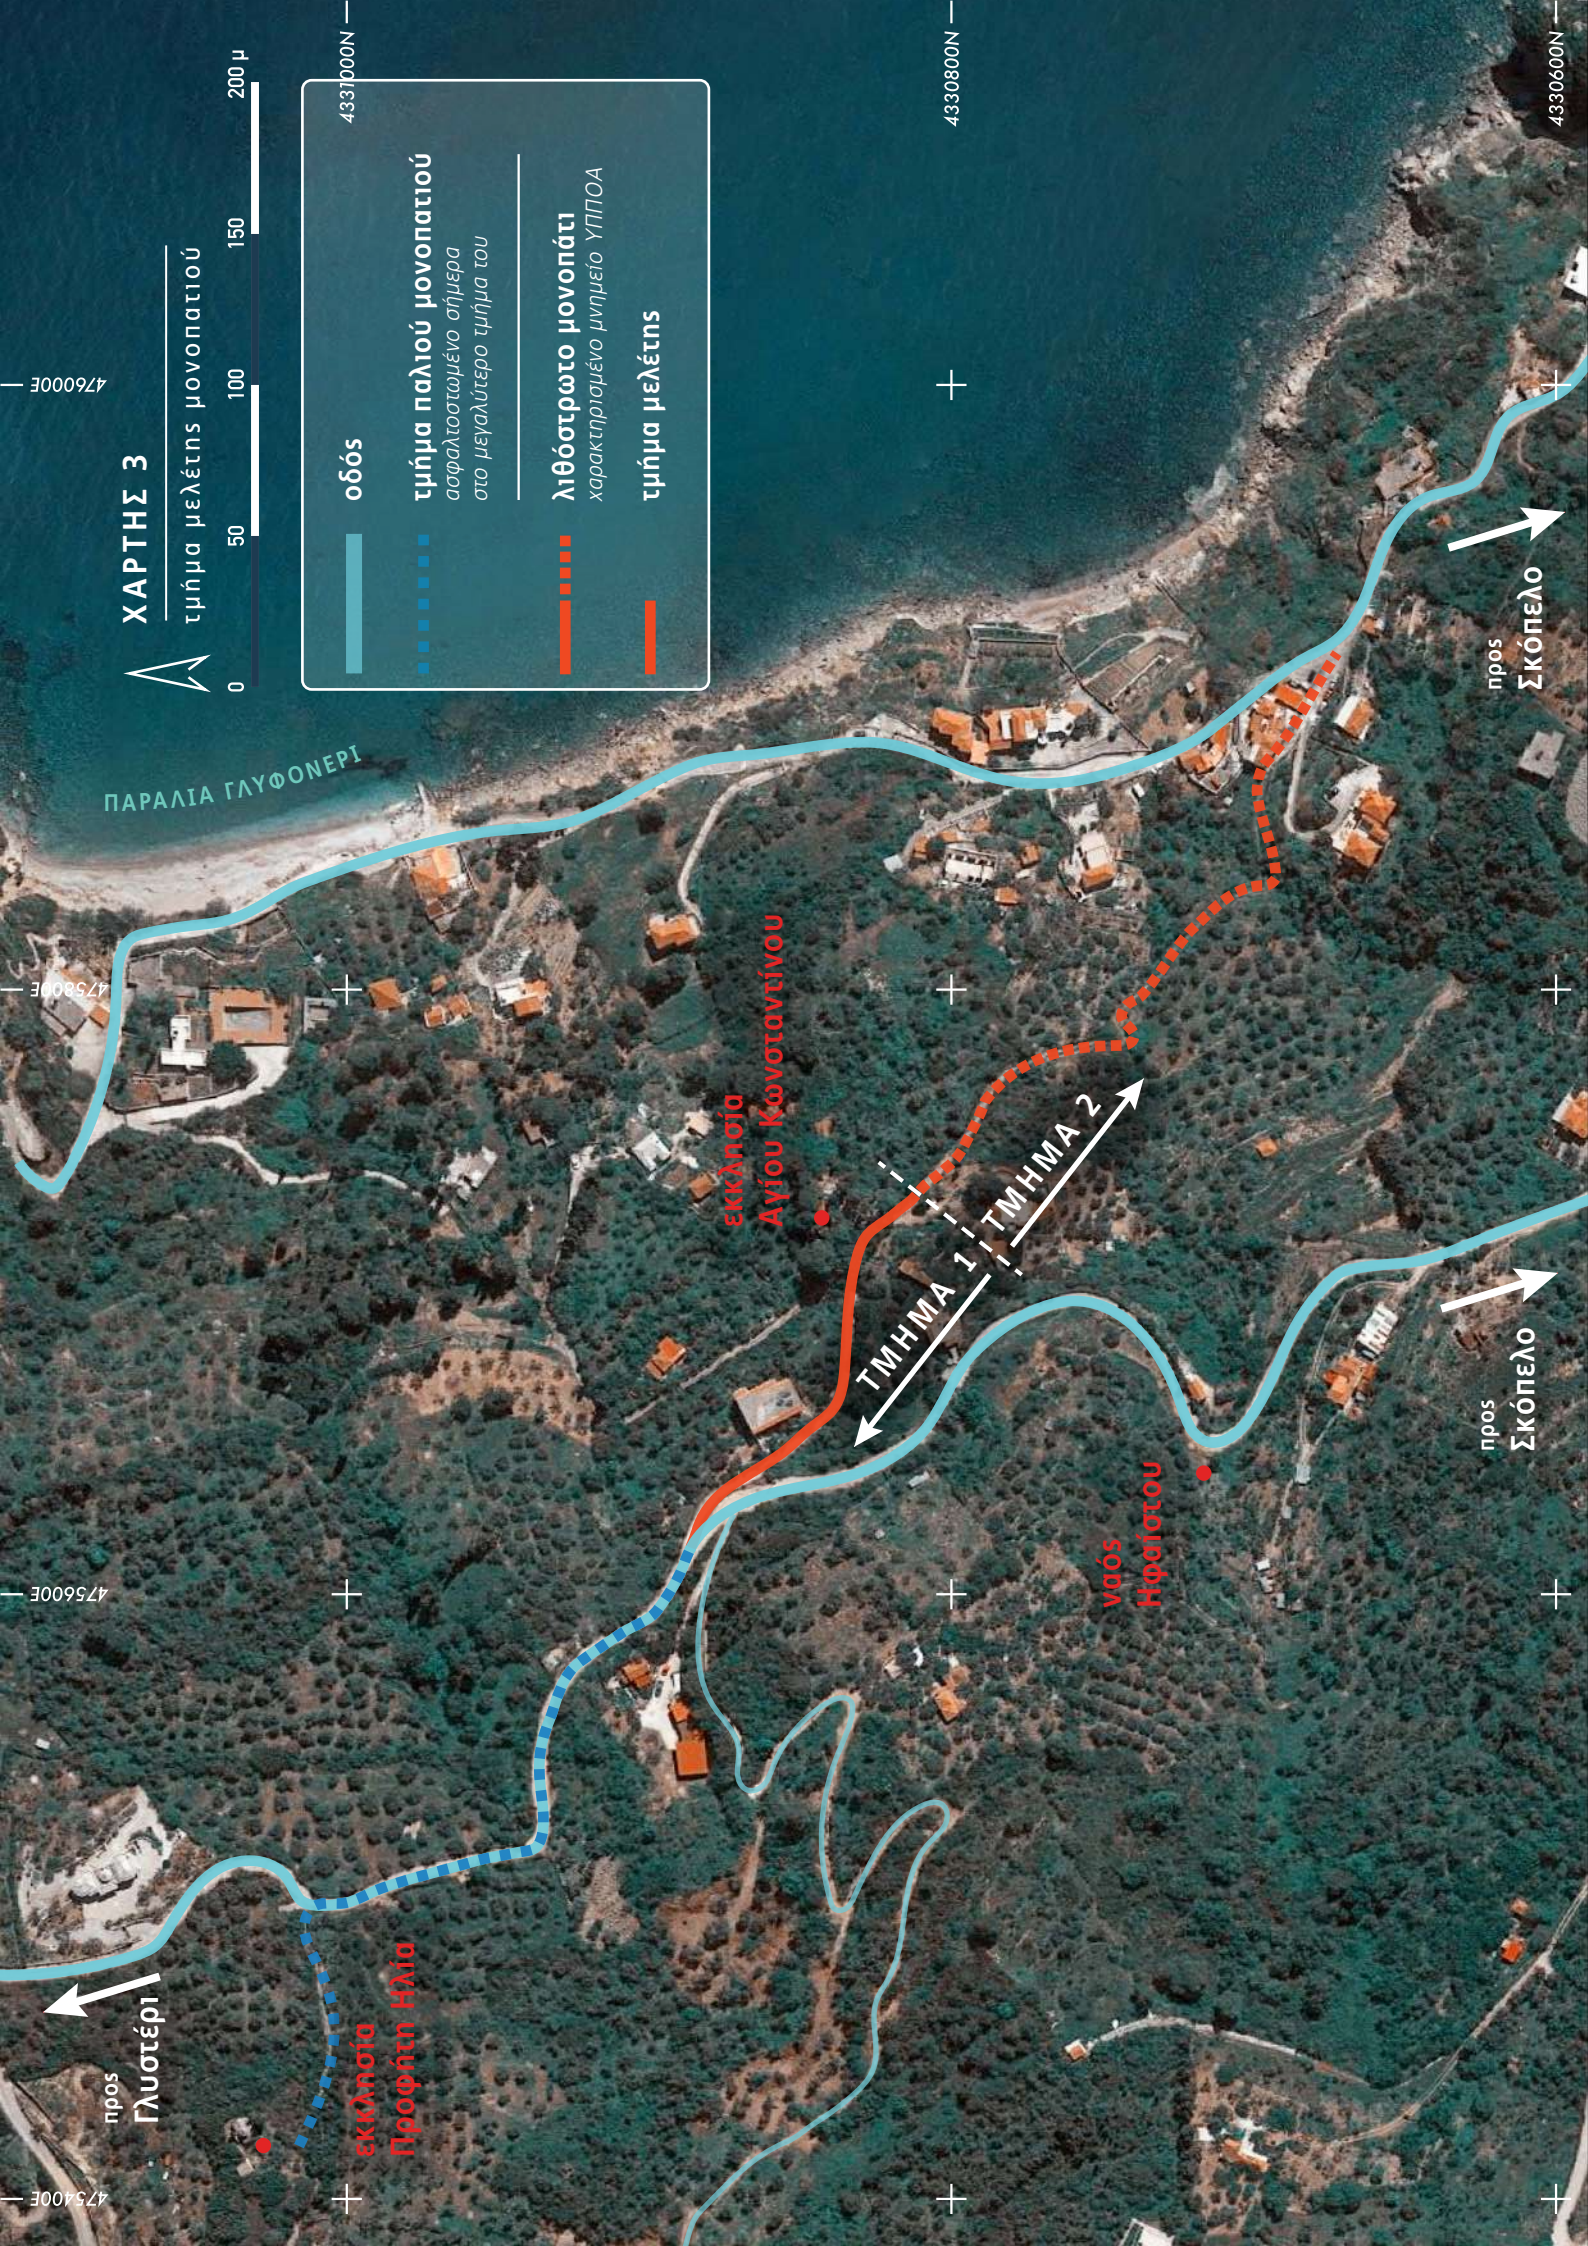
ΧΑΡΤΗΣ 4

Το υπό μελέτη ΤΜΗΜΑ 1 [βλ. *Χάρτη 3*], που στο *Χάρτη 4* ορίζεται από τα σημεία A-Z είναι το πιο αλλοιωμένο και κατεστραμμένο από το συνολικό σωζόμενο λιθόστρωτο των 404,79 μ [DMS 0 - DMS H] ⁷.

Συνοπτικά, τα προβλήματα που εντοπίζονται κατά τόπους στο τμήμα αυτό είναι η απώλεια των παλιών λίθων και η συμπλήρωση με χώμα ή τσιμέντο, η επικάλυψη με τσιμέντο του αυθεντικού λιθόστρωτου και η διαπλάτυνση σε σημεία για τη δίοδο μηχανοκίνητων οχημάτων.
